### Der Büsenbach mit neuer Brücke und Findlingen entlang des Ufers

"Sieht so aus, als hätte ein Riese seine Gallensteine verloren" hieß es im Wochenblatt vom 26.10.2016. Um die Maßnahme am Büsenbach besser nachvollziehen zu können, hier ein kleiner Beitrag in der NaturPlus:

## Maßnahme am Büsenbach

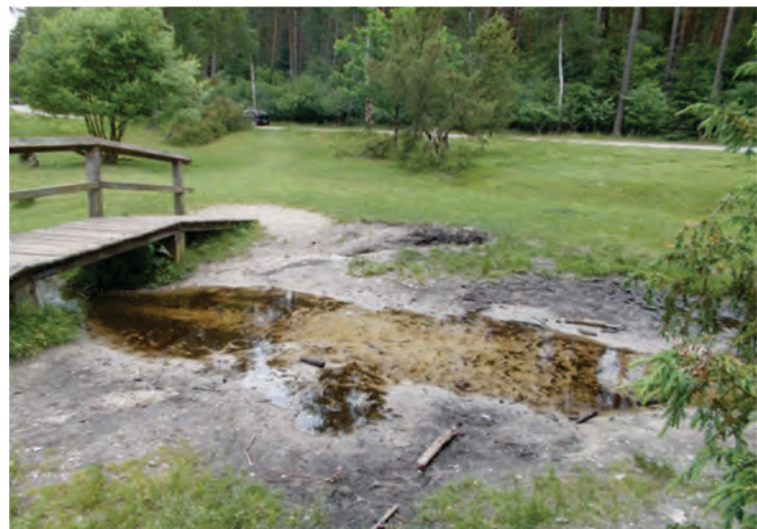
### Der Bach vor der Maßnahme: sehr breit und mit negativ veränderter Eigendynamik

Ursprünglich verlief der Büsenbach auf ganzer Länge als kleines, schmales und strukturreiches Fließgewässer. Aufgrund der zunehmenden Erholungsnutzung durch Spaziergänger, Radfahrer und Reiter wurde der Bach an einigen Stellen immer breiter, flacher und somit auch langsamer. Besonders beliebt ist der Bach an den beiden Brücken. Dort suchen Kinder den Bach zum Spielen auf. Es wird geplätscht, es werden Staudämme gebaut oder Schlammflächen angelegt. Durch diese starke Nutzung an den Brücken drohte der Charakter des Bachs verloren zu gehen.

Am Büsenbach wurden an zwei Tagen mit Hilfe eines Radladers und naturschutzfachlicher Begleitung oben genannte Maßnahmen durchgeführt. Im Vordergrund stand dabei immer, den Bach in seine Ursprungsbreite und seinen natürlichen Verlauf zu bringen. Findlinge wurden versetzt in den Bach oder am Ufer eingebracht. An einigen Stellen war der Bach so breit, dass das Einbringen der Steine nicht ausreichte, um dem Lauf zu schmälern. Dort wurden zusätzlich Vegetationssocken von anderer Stelle des Büsenbachtals eingebracht, um die ursprüngliche Uferbreite wiederherzustellen.

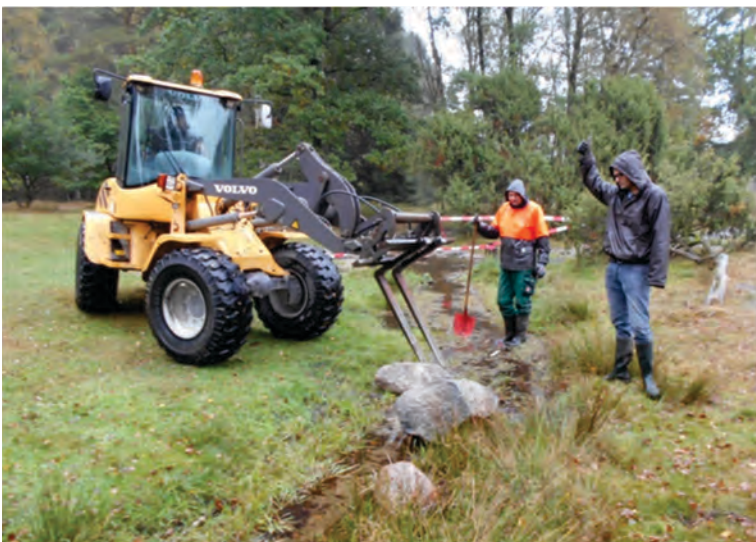
**Mit einem Radlader werden die großen Findlinge vorsichtig in den Bach gelegt**

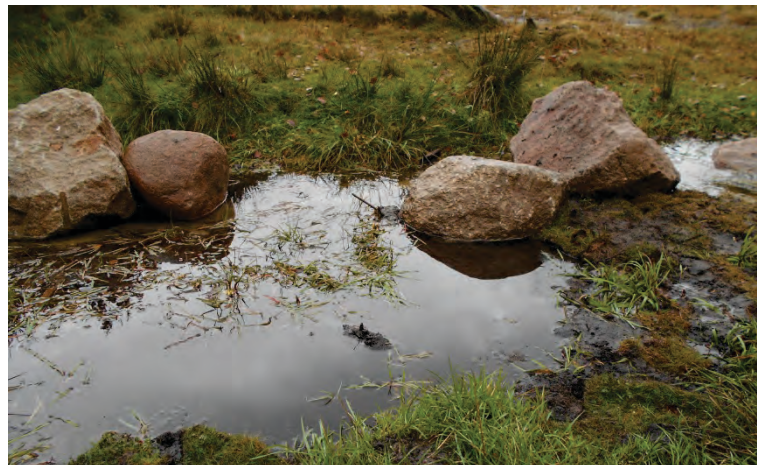
**Findlinge im Büsenbach**

Mit dem Einbringen der Findlinge wurde die Voraussetzung für eine naturnähere Uferstruktur geschaffen.

Die Findlinge sind natürliche Elemente der Heidelandschaft und dienen in diesem Fall nicht nur der Ufersicherung, sondern auch den Bedürfnissen des Erholungssuchenden oder der Spiellustigen.

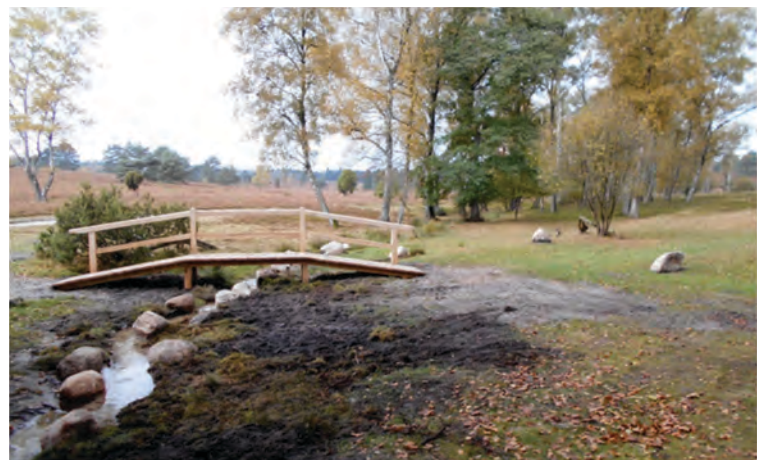
**Fertig: Die Findlinge und Soden zur Uferbefestigung und Sturkturierung**

Nun gibt es im Bach wieder natürliche Ruhezonen und einen schnelleren Bachlauf zwischen den Steinen.

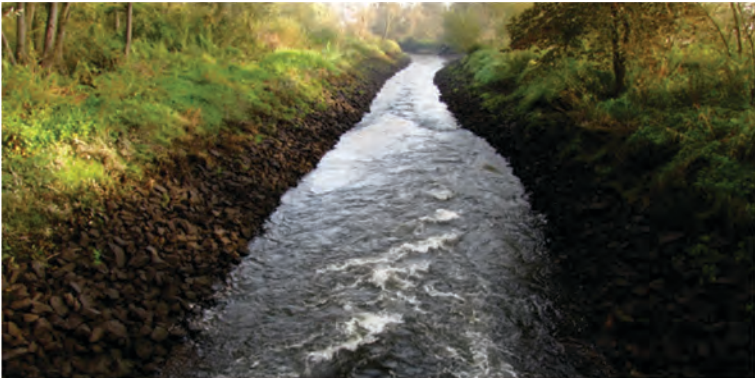
**Beispiel Luhe-Tide bei Winsen: Trapezförmiges, begradigtes und versteinertes Ufer macht deutlich wie naturfern Gewässer vom Menschen gestaltet wurden. Mit der Konsequenz einer ständigen Pflege.**

Durch Ausbaggern, Begradigen und der Unterhaltung vieler Gewässer, sind wichtige Strukturen verloren gegangen und es kommt vermehrt zu Stoff- und Sedimentablagerungen. Ziel der Veränderung am Gewässer war und ist der wirtschaftliche Nutzen für den Menschen. Er wird z.B. durch die Flächengewinnung, Entwässerung der Felder und Ermöglichung der Schifffahrt gerechtfertigt.

Mit diesen massiven Eingriffen in die Gewässerstrukturen und den gesamten Naturhaushalt wurden viele Arten gestört, vertrieben oder sogar getötet. Die Ursprungsdynamik ging bei solchen Gewässern, wie auf dem linken Bild, komplett verloren.

Durch das Entfernen von Uferbauten, das Anbinden der durch Flussbegradigung abgetrennten Altarme und Flutrinnen, das Belassen oder Einbringen von großen Steinen, gewässertypischem Kies und Totholz ins Gewässer, die Anhebung der Gewässersohle sowie die Rückverlegung oder den Rückbau von flussnahen Dämmen und Deichen ist es möglich, die für natürliche Flüsse typische dynamische Entwicklung wieder herzustellen.

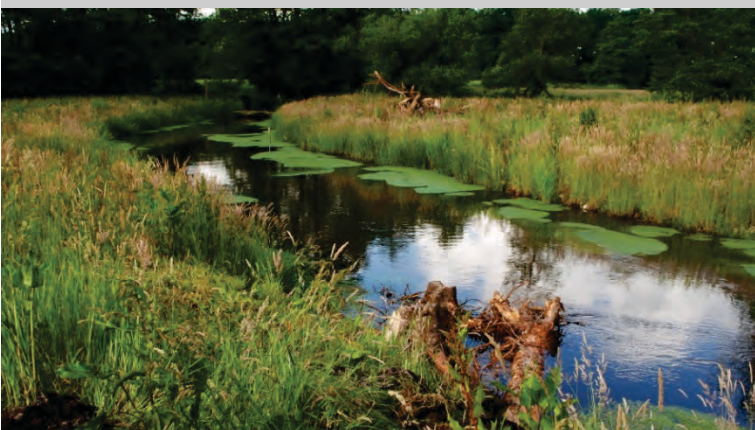
**Luhe mit breiten Uferstreifen, Totholz und unterschiedlicher Wasservegetation**

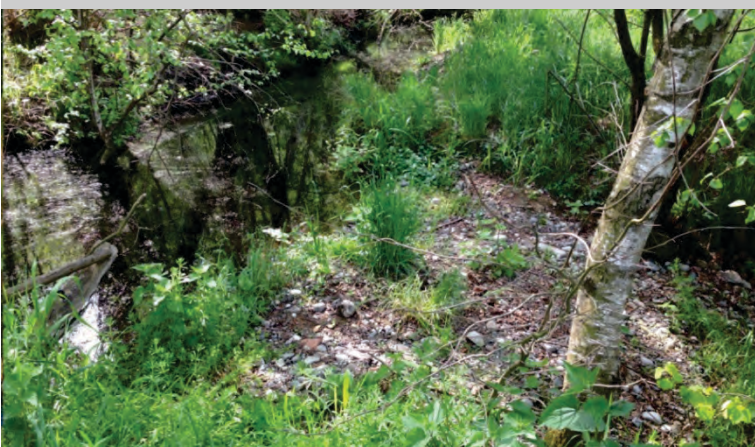
**Schmalere Lauf in Vegetationsgürtel mit teilweiser Kieseinbringung. Baumwurzeln erhöhen die Uferstruktur und ragen ins Wasser. Totholzanteil hier ganz automatisch.**

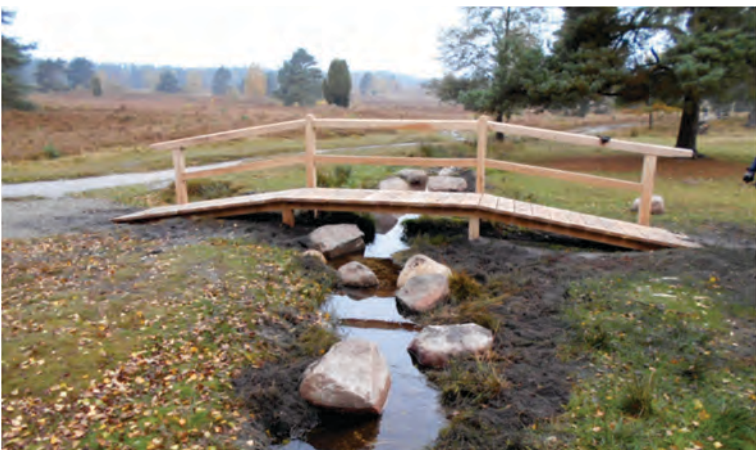
### Der Büsenbach mit eingebrachten Soden am Uferstrand mit der neuen Brücke

Die gesamte Maßnahme wurde vom Naturpark Lüneburger Heide unterstützt. Zeitgleich hat dieser die alten maroden Holzbrücken durch neue ersetzt. Somit können Spaziergänger und Wanderer den Bachlauf bequem überqueren.
